Bouton multifonction Rotax 125 Max evo et DD2 evo

Bouton multifonction evo

Rotax Kart France

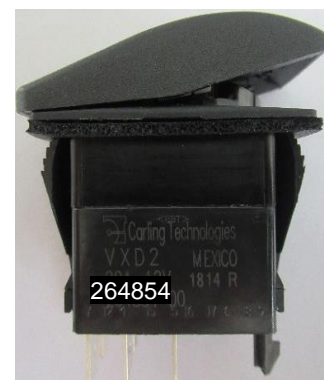
Après une enquête approfondie, la raison des pannes du bouton multifonction (démarrage impossible ou ratés d'allumage) est liée à la graisse présente dans la connexion du faisceau électrique :

La graisse isole les contacts à l'intérieur du bouton multifonction et provoque des pannes.

Le bouton neuf doit être marqué "264854".

1) Remplacer le bouton multifonction par un neuf :

2) Enlever la graisse présente dans la connexion du faisceau.

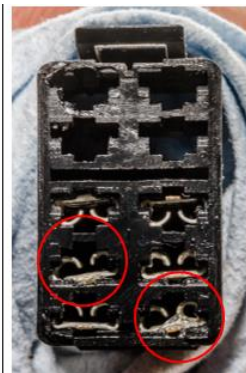
Avant nettoyage

léger résidus

nettoyage terminé

NOTE : Il est impératif de dégraisser la connexion pour assurer un fonctionnement optimal et durable du bouton multifonction.
